## Замена ролика генератора (обгонной муфты) Renault Scenic

Виталий Землянский (Украина)

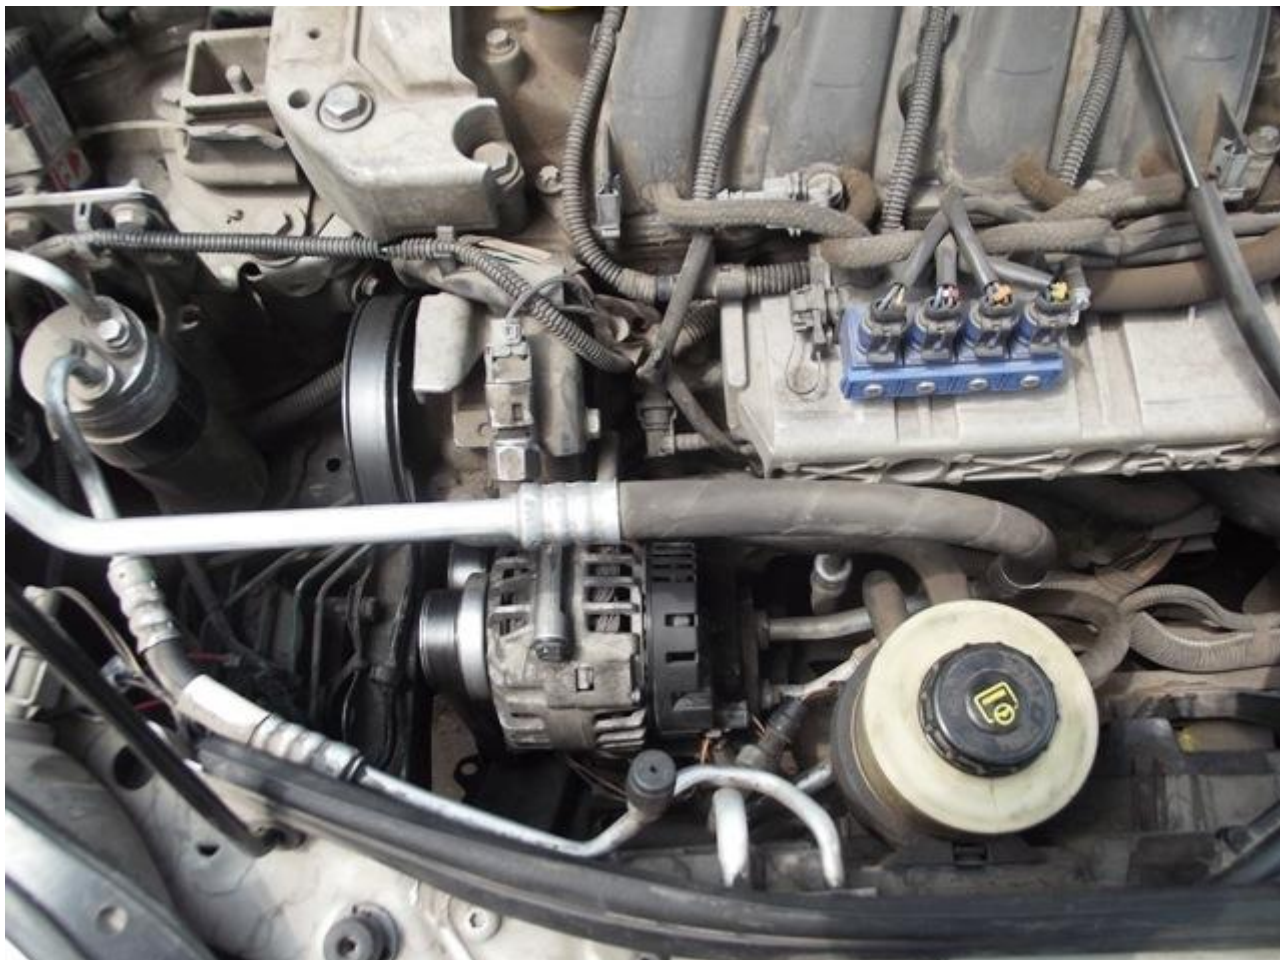
Появилось жужжание из-под капота. Долгое думал, что так и должно быть, пока жужжание не переросло в гул и треск. Послушал стетоскопом и определил, что звук от генератора. Решил, что подшипники.

Ролик (муфта), по которой идет ремень, резино-металлическая. Эта резина рассыпалась. Приобрел муфту, открутил старую (довольно сложная процедура, нужен специальный инструмент или пневматический гайковерт). Собрал все обратно.
